ORZECZENIE TECHNICZNE DLA PRZEPUSTU W CIĄGU UL. 3-GO MAJA PRZEZ POTOK BYSTRZYK W KARPACZU

Przebudowa ciągu spacerowego w części ul. Konstytucji 3 Maja, części ul. Łącznej i ul. Mickiewicza wraz z infrastrukturą towarzyszącą w ramach zadania pod nazwą: "Via Śnieżka" - stworzenie trasy kulturowo-przyrodniczej łączącej miasta Karpacz i Pec pod Śnieżką.

LOKALIZACJA: ul. Konstytucji 3 Maja i Rybacka, 58-540 Karpacz
obręb 4: działki nr 172, 70, 61

**ORZECZENIE TECHNICZNE
DLA PRZEPUSTU W CIĄGU UL. 3-GO MAJA
PRZEZ POTOK BYSTRZYK W KARPACZU
Z DNIA 29.09.2015 ROKU**

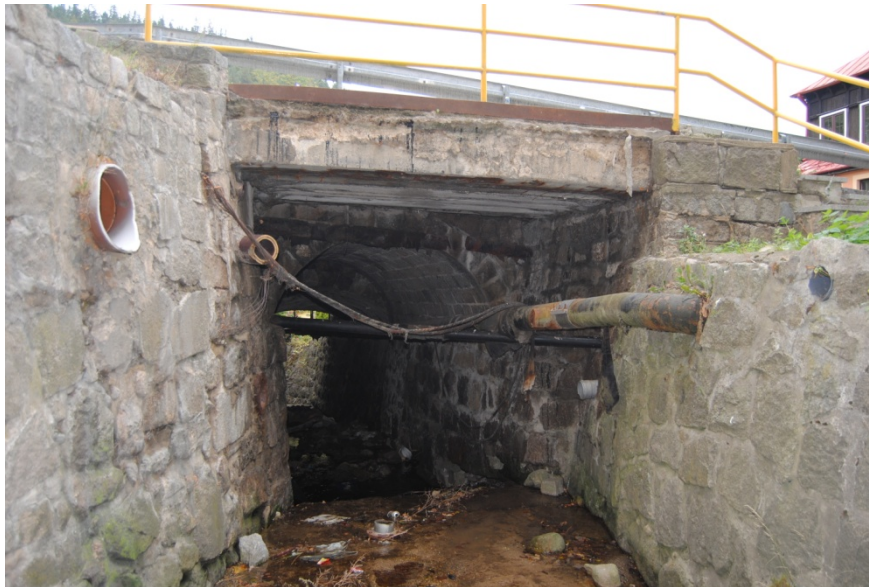
Widok od strony górnej wody

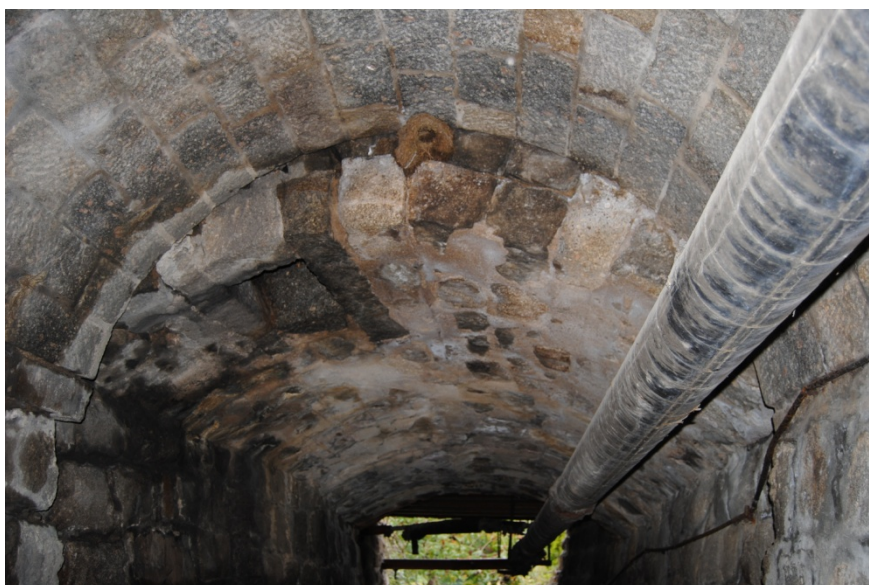
Konstrukcja pod jezdnią ul. 3-go Maja

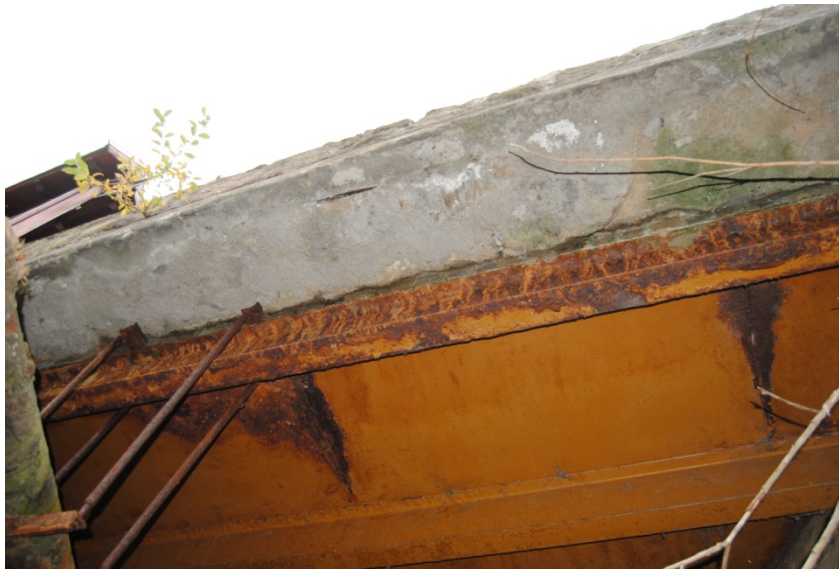
- korozja elementów stalowych – dźwigarów oraz blachy nieckowej,
- ubytki ciosów kamiennych w ścianach przepustu w poziomie wody,
- zniszczone umocnienie dna,
- w ciągu jezdni drobne spękania i ubytki betonu asfaltowego,
- brak balustrady zabezpieczającej ruch pieszych na murze czołowym przepustu od strony dolnej wody, obecnie mur wysokości ~60cm.

Konstrukcja od strony dolnej wody – korozja elementów stalowych

8. Na odcinku D należy oczyścić elementy stalowe z korozji, a następnie pomalować farbą antykorozyjną. Powierzchnia malowania 57 m².
9. Należy usunąć z obiektu wszelką roślinność, w tym z murów czołowych obiektu.
10. Należy uzupełnić ubytki podstopnic schodów usytuowanych w ciągu ulicy 3-go Maja, stosując zaprawę cementową marki M20.

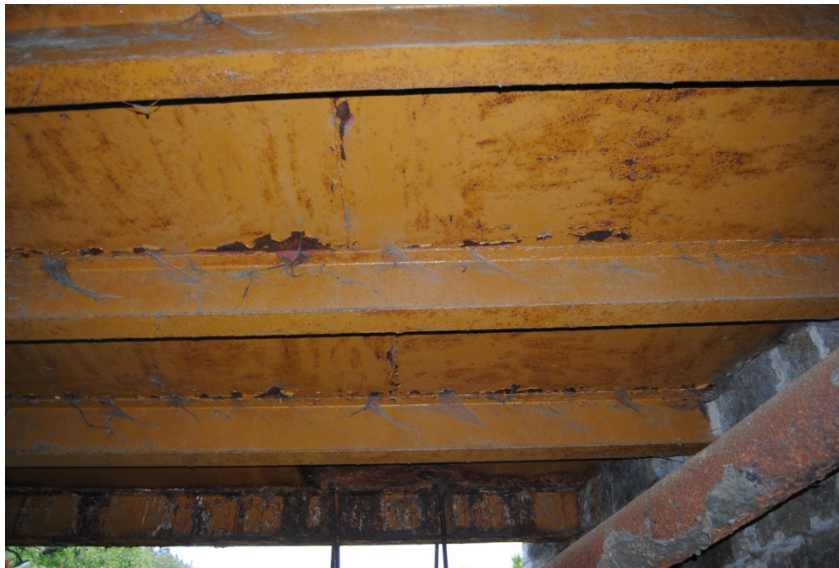
Konstrukcja od strony dolnej wody – korozja elementów stalowych

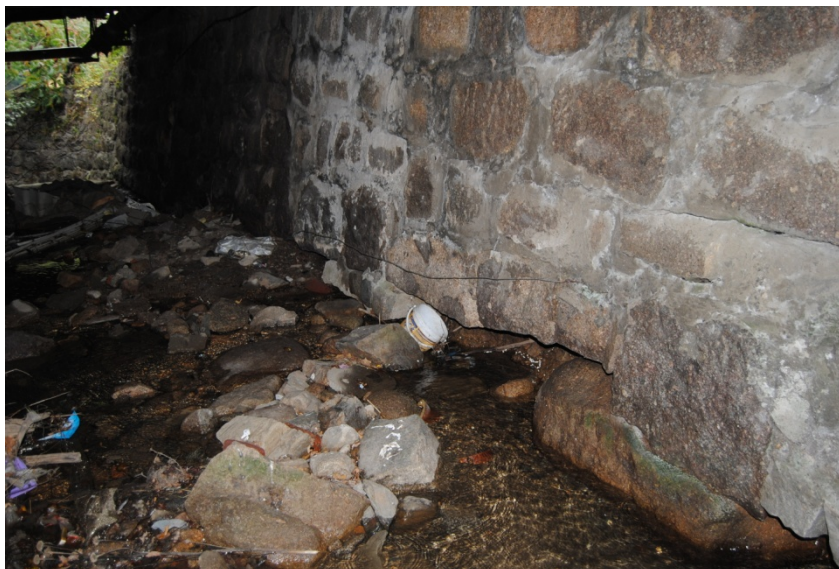
Uszkodzenia konstrukcji w poziomie lustra wody – ubytki muru kamiennego

5. Uzupełnienie betonem ubytków w poziomie lustra wody – wykonanie obustronnych odsadzek na całej długości 0.1 m³/1m z betonu C25/30 – 8m³.
6. Wezwanie administratorów sieci do uporządkowania i przywrócenia należytego stanu technicznego urządzeń obcych w strefie obiektu.

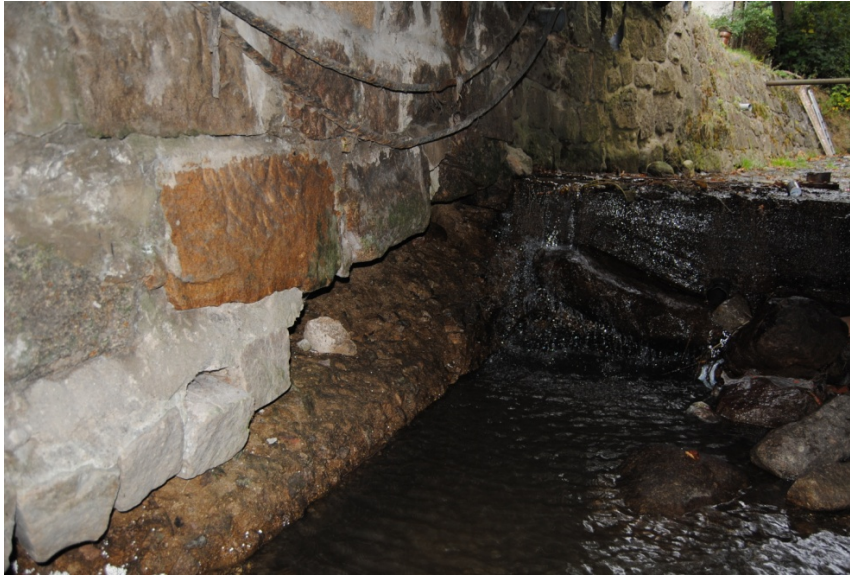
Uszkodzenia konstrukcji w poziomie lustra wody – ubytki muru kamiennego

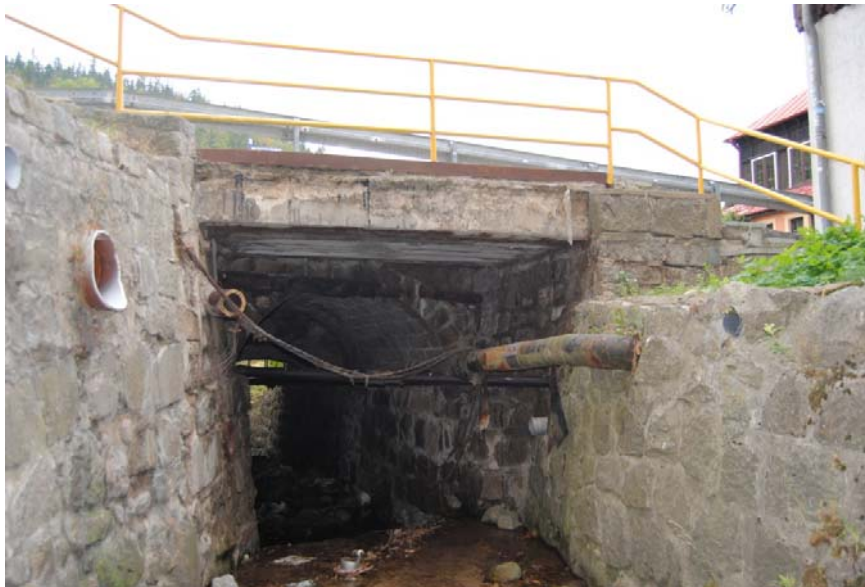
Stan urządzeń obcych na obiekcie – zniszczone elementy osłon i mocowań

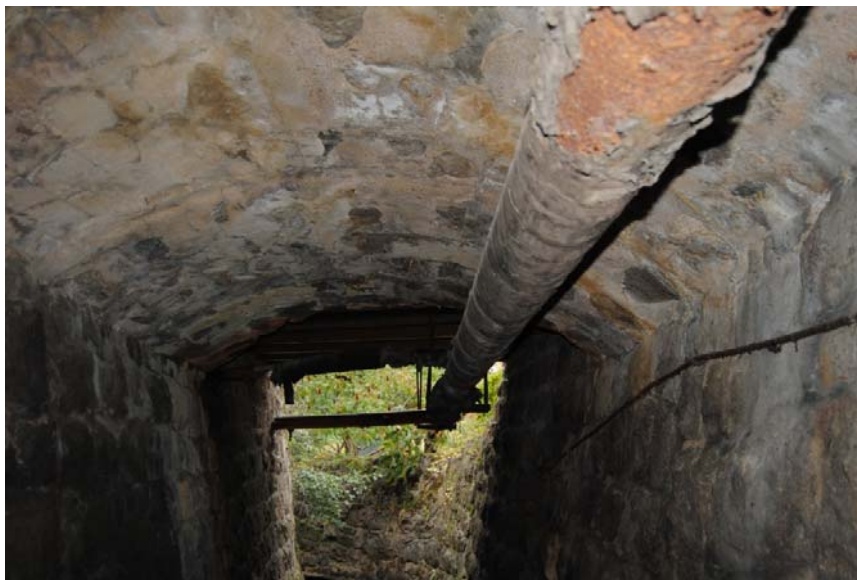
Stan urządzeń obcych na obiekcie – zniszczone elementy osłon i mocowań

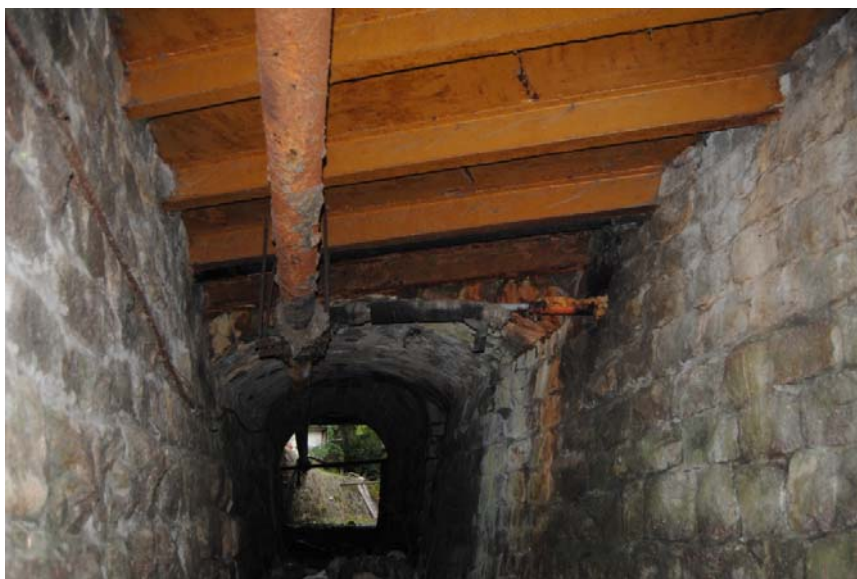
Stan urządzeń obcych na obiekcie – zniszczone elementy osłon i mocowań

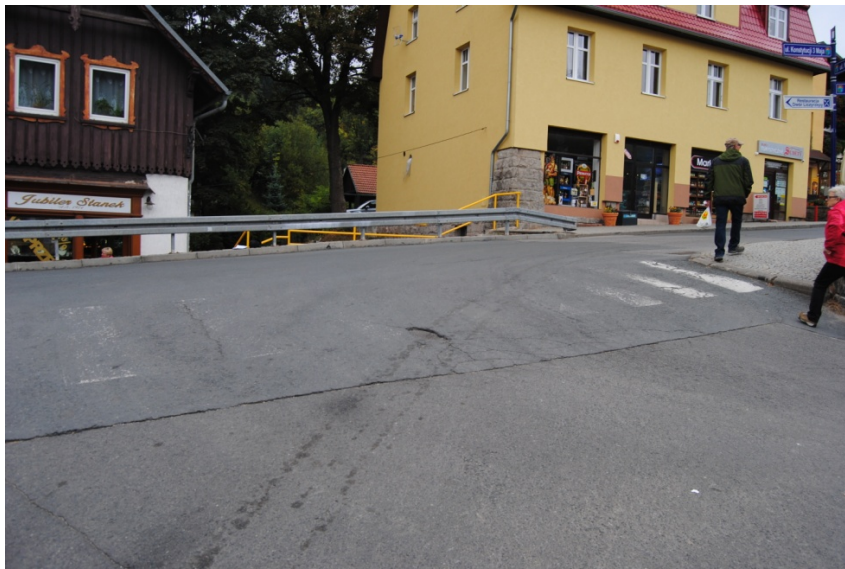
Jezdnia nad obiektem (ul. 3-go Maja), spękania i drobne ubytki

1. Uszczelnienie ubytków nawierzchni nad obiektem np. asfaltem lanym w ramach bieżącego utrzymania nawierzchni.
2. Wykonanie balustrady na murze czołowym od strony dolnej wody, podwyższającej zabezpieczenie do wysokości 1,2 m.

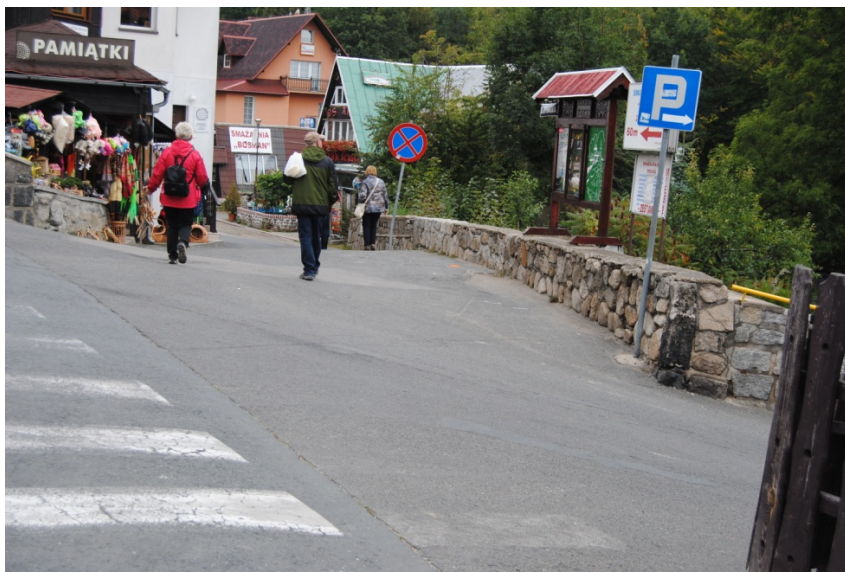
W chwili obecnej przepust pod ul. 3-go Maja i ul. Rybacką zapewnia ciągłość komunikacyjną ww. ulic. Nawierzchnię jezdni stanowi beton asfaltowy, a od strony górnej wody wydzielony jest ciąg dla pieszych ze schodami, których stopnie wykonane są z płyt granitowych. Od strony górnej wody ruch pieszych zabezpieczony jest balustradą o normatywnej wysokości. Od strony dolnej wody ograniczenie dla pieszych stanowi mur o wysokości ok. 60 cm, co stanowi zagrożenie bezpieczeństwa użytkowników pieszych.

Jezdnia nad obiektem (ul. Rybacka), brak balustrady na murze
