ORZECZENIE TECHNICZNE DLA PRZEPUSTU W CIĄGU UL. 3-GO MAJA PRZEZ POTOK BYSTRZYK W KARPACZU

Przebudowa ciągu spacerowego w części ul. Konstytucji 3 Maja, części ul. Łącznej i ul. Mickiewicza wraz z infrastrukturą towarzyszącą w ramach zadania pod nazwą: "Via Śnieżka" - stworzenie trasy kulturowo-przyrodniczej łączącej miasta Karpacz i Pec pod Śnieżką.

LOKALIZACJA: ul. Konstytucji 3 Maja i Rybacka, 58-540 Karpacz
obręb 4: działki nr 172, 70, 61

**ORZECZENIE TECHNICZNE
DLA PRZEPUSTU W CIĄGU UL. 3-GO MAJA
PRZEZ POTOK BYSTRZYK W KARPACZU
Z DNIA 29.09.2015 ROKU**

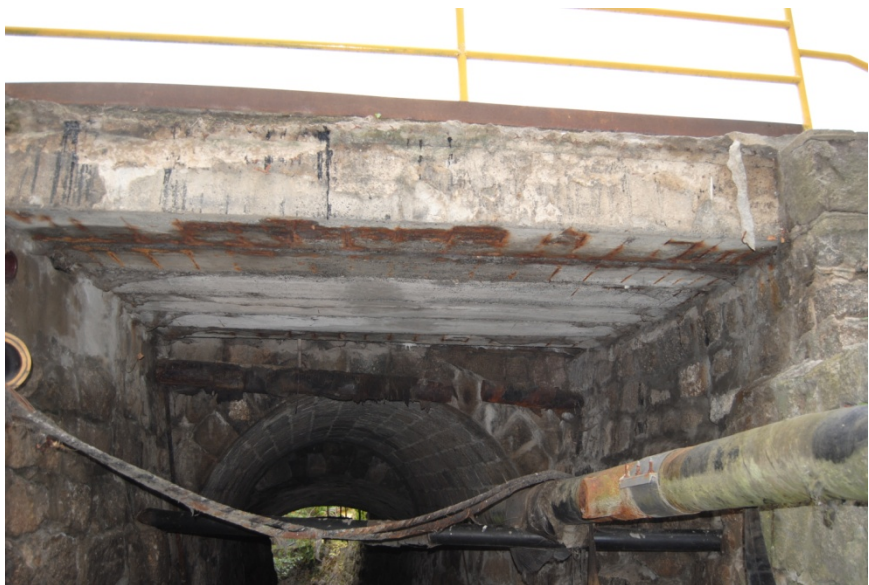
- ubytki betonu na żelbetowych belkach prefabrykowanych,
- zniszczone elementy osłonowe urządzeń obcych,
- w ciągu schodów stwierdzono ubytki betonu podstopnic.

Uszkodzenia konstrukcji pod chodnikiem dla pieszych – ubytki betonu

7. Na odcinku A należy dokonać naprawy powierzchni żelbetowych belek prefabrykowanych. Po oczyszczeniu istniejących powierzchni, należy zastosować masy naprawcze, dedykowane do zewnętrznych elementów napraw powierzchniowych betonu. Powierzchnia do naprawy 16 m².

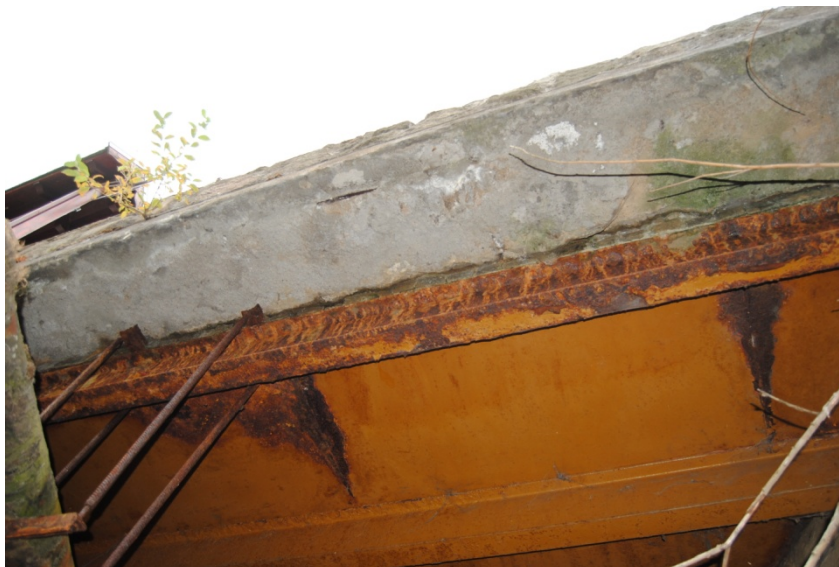
- korozja elementów stalowych – dźwigarów oraz blachy nieckowej,
- ubytki ciosów kamiennych w ścianach przepustu w poziomie wody,
- zniszczone umocnienie dna,
- w ciągu jezdni drobne spękania i ubytki betonu asfaltowego,
- brak balustrady zabezpieczającej ruch pieszych na murze czołowym przepustu od strony dolnej wody, obecnie mur wysokości ~60cm.

Konstrukcja od strony dolnej wody – korozja elementów stalowych

8. Na odcinku D należy oczyścić elementy stalowe z korozji, a następnie pomalować farbą antykorozyjną. Powierzchnia malowania 57 m².
9. Należy usunąć z obiektu wszelką roślinność, w tym z murów czołowych obiektu.

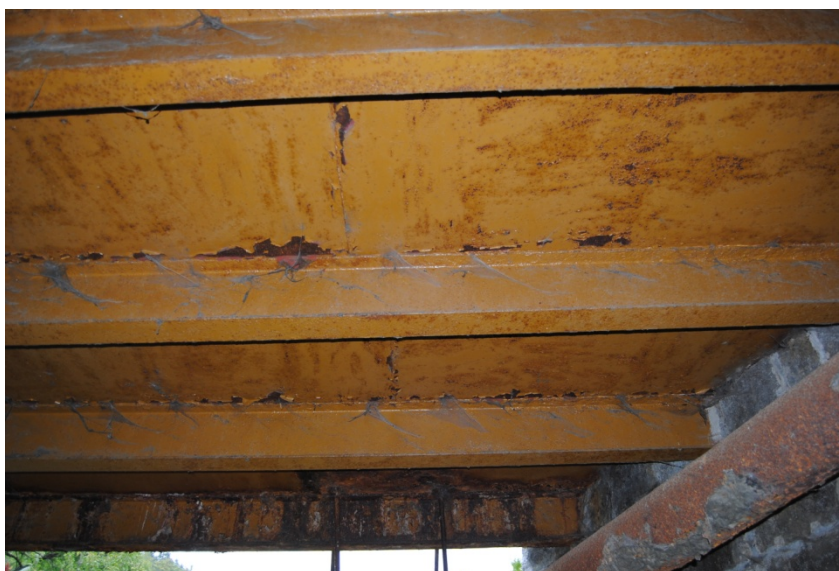
Konstrukcja od strony dolnej wody – korozja elementów stalowych

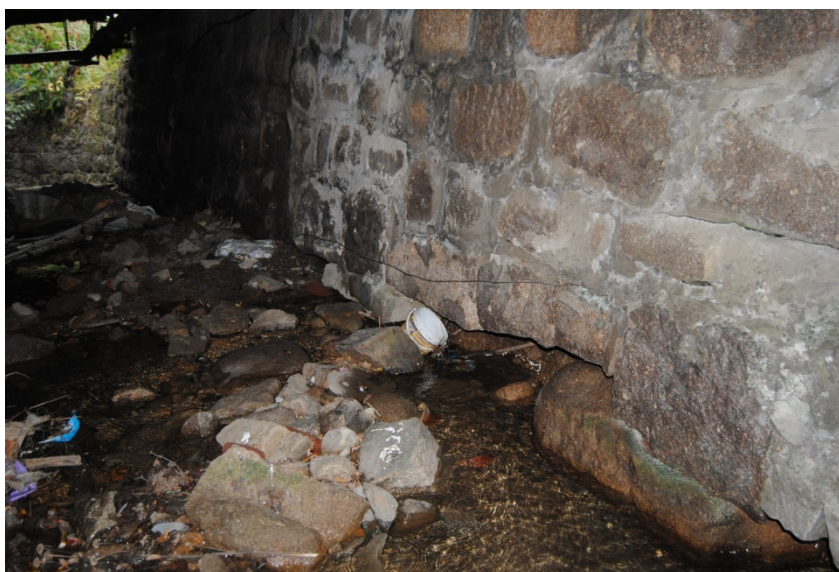
- ubytki ciosów kamiennych w ścianach przepustu w poziomie wody,

Uszkodzenia konstrukcji w poziomie lustra wody – ubytki muru kamiennego

5. Uzupełnienie betonem ubytków w poziomie lustra wody – wykonanie obustronnych odsadzek na całej długości 0.1 m³/1m z betonu C20/25 – 8m³.
6. Wezwanie administratorów sieci do uporządkowania i przywrócenia należytego stanu technicznego urządzeń obcych w strefie obiektu.

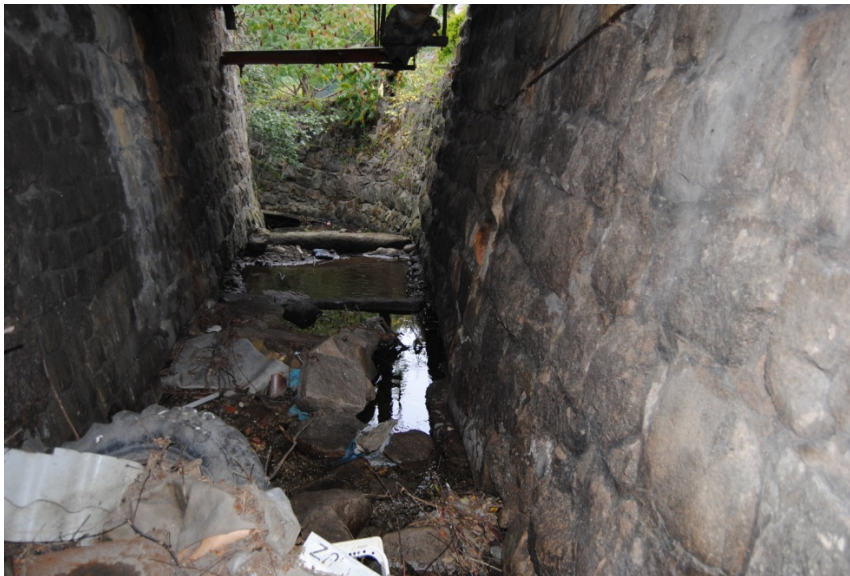
- zniszczone umocnienie dna,
- w ciągu jezdni drobne spękania i ubytki betonu asfaltowego,

Stan dna pod obiektem – zanieczyszczenia i zniszczenie umocnienia dna

3. Oczyszczenie dna potoku Bystrzyk z kamieni i śmieci na całej długości obiektu – 61 m². Średnio do usunięcia 25 m³.
4. Naprawa umocnienia dna potoku Bystrzyk na długości obiektu - 21,75 m. Należy ułożyć kamień granitowy (formak) średnicy 25-30 cm na warstwie betonu C20/25 o grubości 20 cm, z wypełnieniem szczelin pomiędzy kamieniami betonem. Powierzchnia do naprawy 60 m².

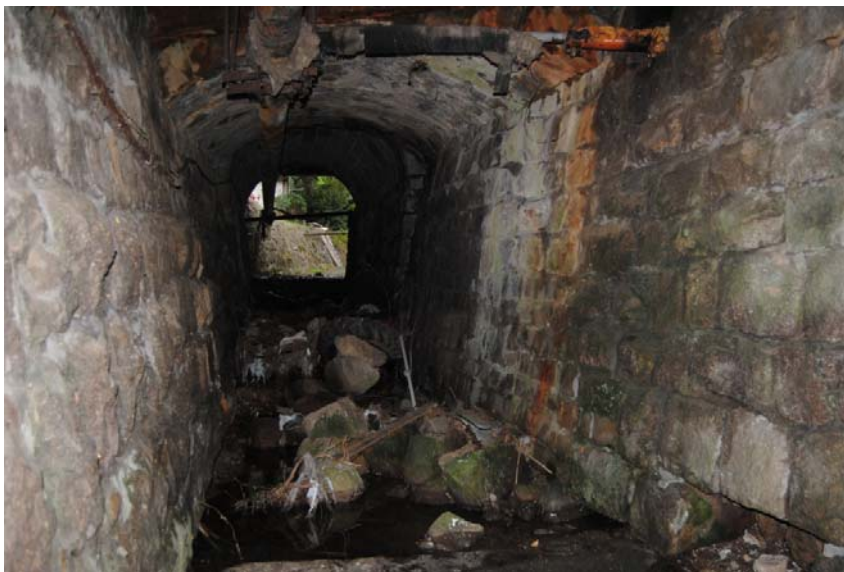
Stan dna pod obiektem – zniszczone umocnienie dna

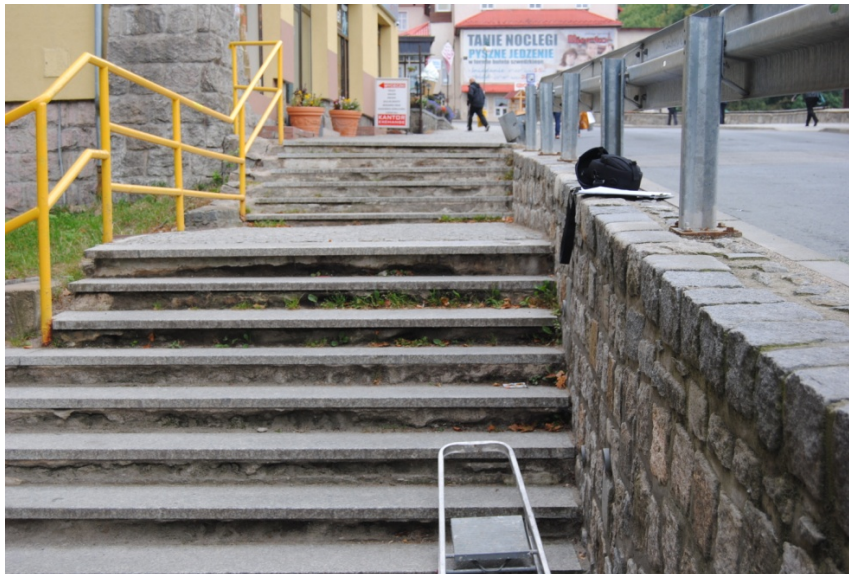
Uszkodzenia schodów w ciągu chodnika nad obiektem

10. Należy uzupełnić ubytki podstopnic schodów usytuowanych w ciągu ulicy 3-go Maja, stosując zaprawę cementową marki M20.
