## Dokumentacja fotograficzna

**Inwestycja:** "Budowa parkingu i chodnika dla pieszych przy ul. Obrońców Pokoju w Karpaczu"

Adres inwestycji: Karpacz, ul. Obrońców Pokoju

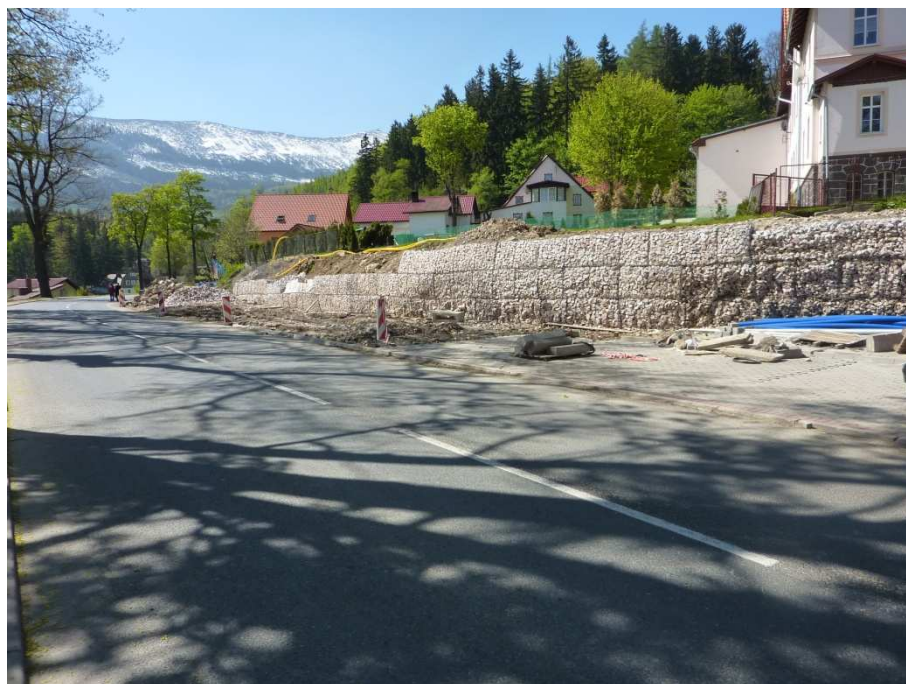
Fot.1 Widok ogólny rejonu robót przy ul. Obrońców Pokoju

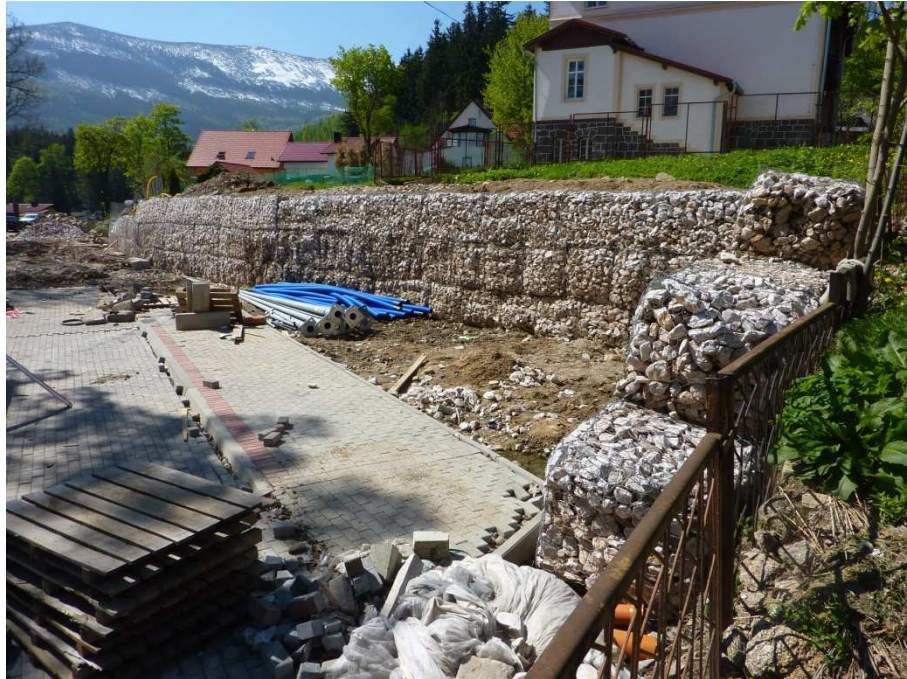
Fot.2 Ogólny widok konstrukcji oporowej z gabionów

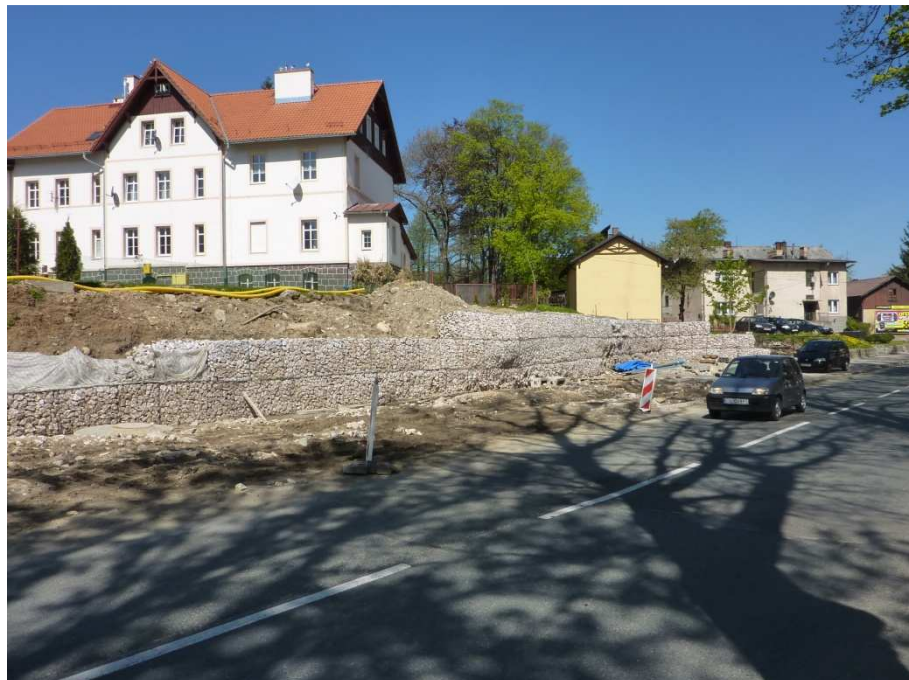
Fot.3 Wyższa część konstrukcji oporowej o wys. około 2,9 m

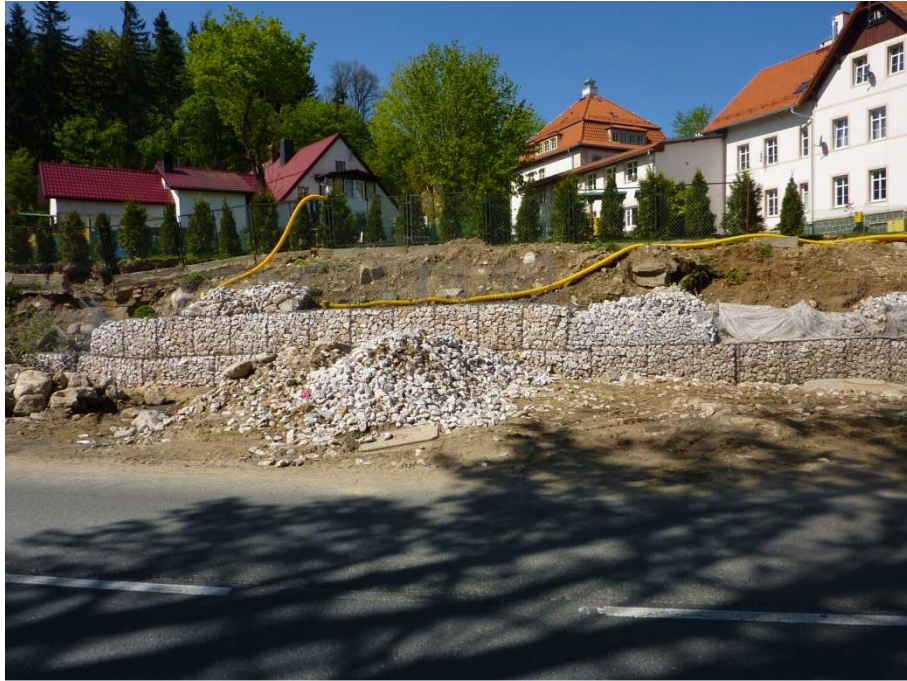
Fot.4 Niższa część konstrukcji oporowej o wys. 1,0m oraz 2,0 m. Widoczne nie liniowe ułożenie rzędów gabionów

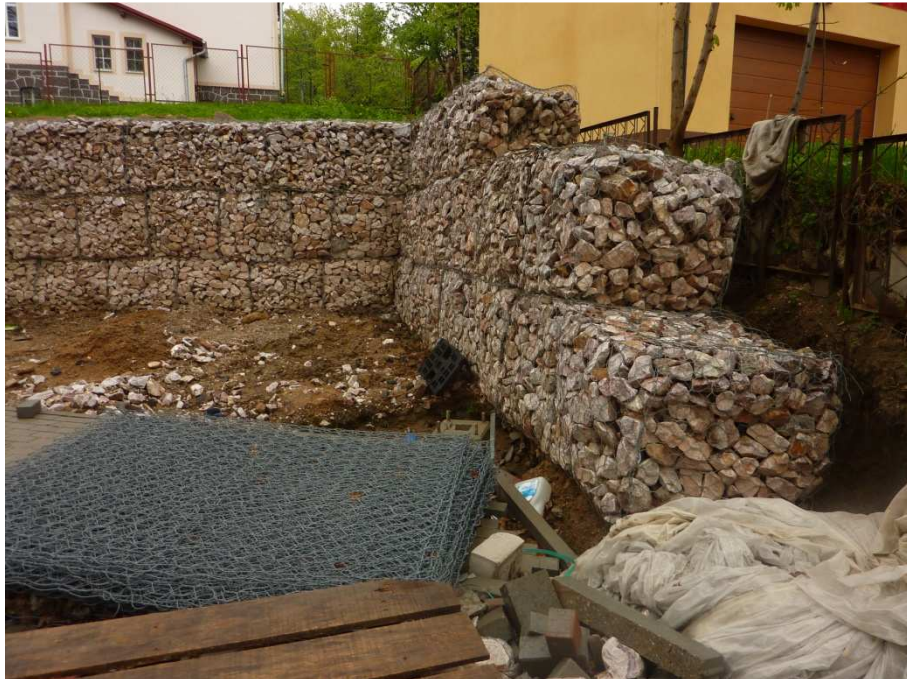
Fot.5 Narożny fragment konstrukcji oporowej. Zdeformowana geometria gabionów.

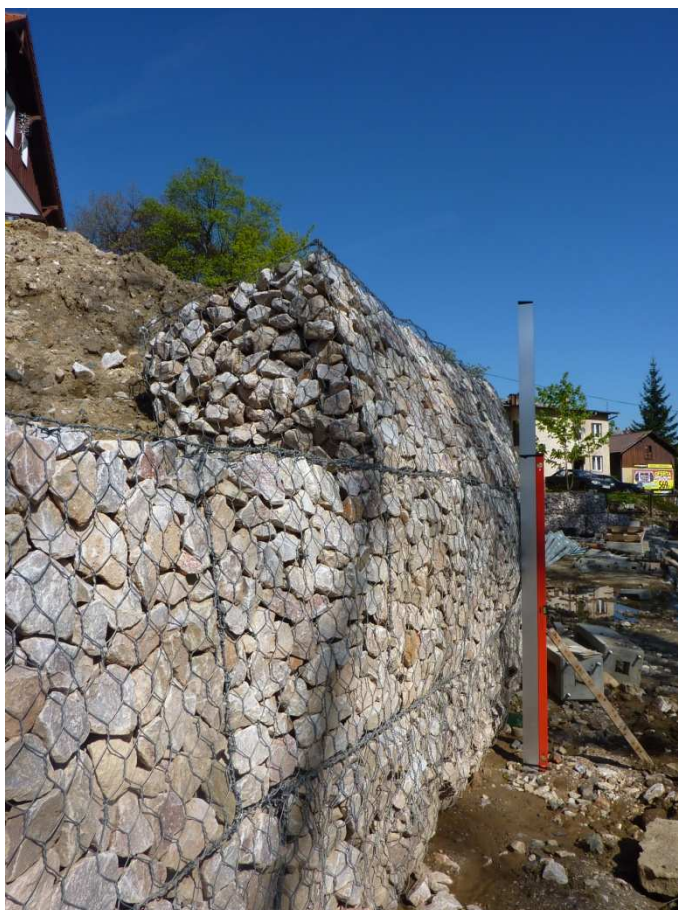
Fot.6 Pomiar odkształcenia konstrukcji w miejscu największej deformacji .

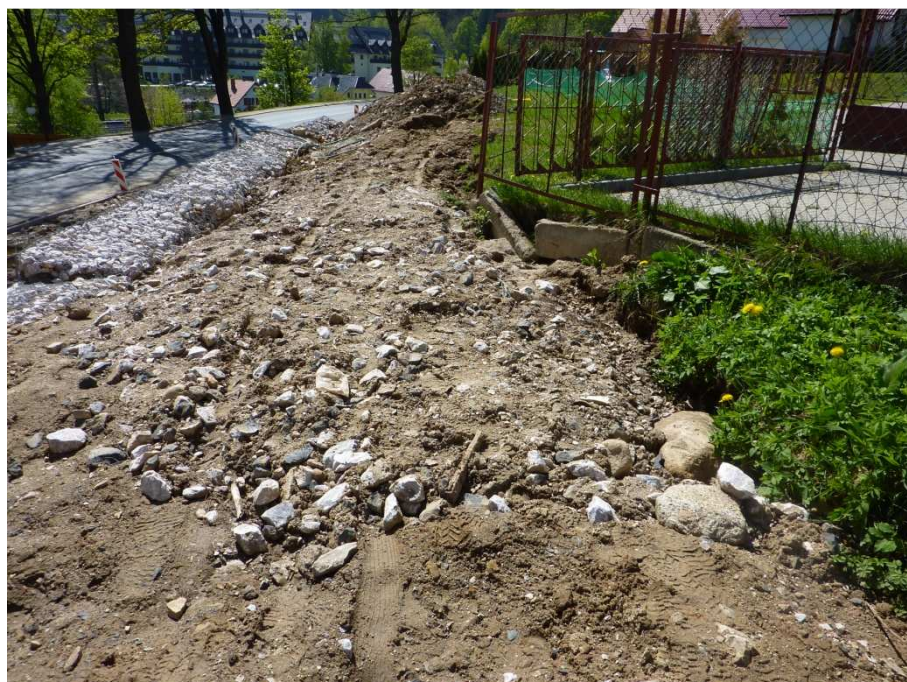
Fot.7 Poziom górny konstrukcji oporowej w okolicy budynku przedszkola. Szerokość klina odłamu około 3,0 m

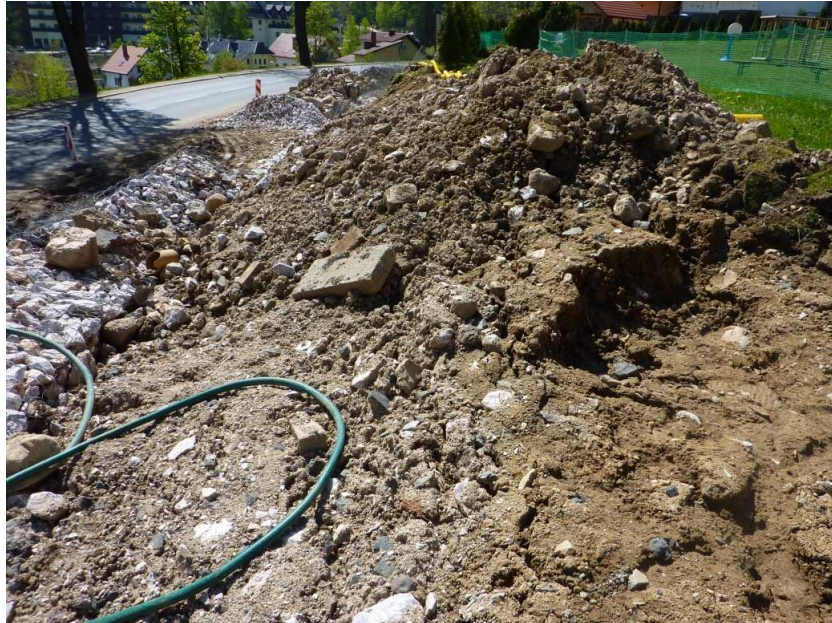
Fot.8 Naziom w środkowej części konstrukcji oporowej. Widoczne kraterki świadczące o intensywnym osiadaniu zasypki. Dodatkowe obciążenie zgromadzonym na klinie odłamu gruntem powoduje zwiększone parcie na konstrukcję

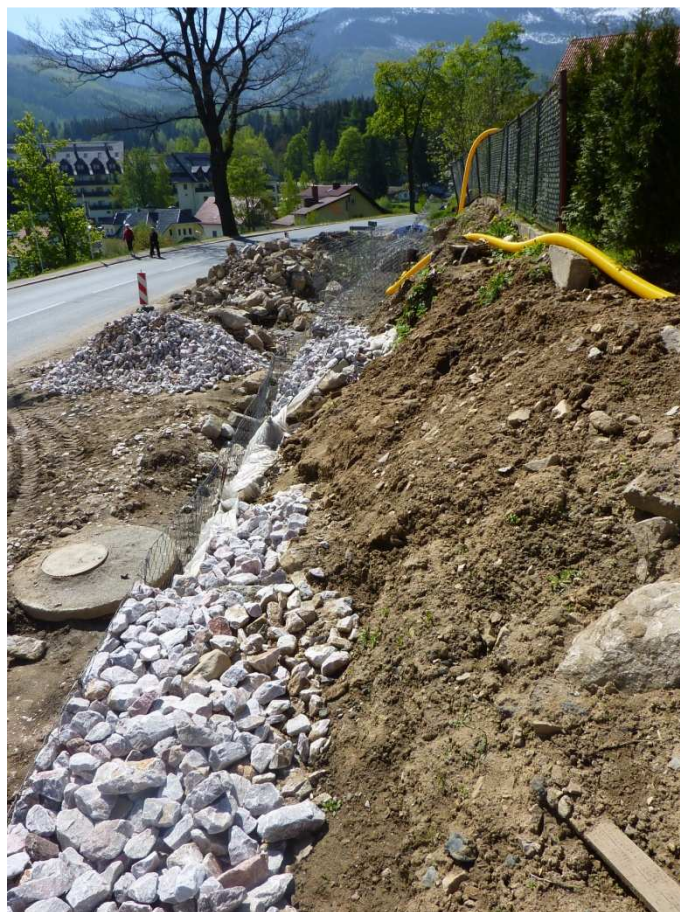
Fot.9 Budowa gabionów w niższej , końcowej części. Nachylenie skarpy ok. 45-50 stopni. Ogródzenie oraz nasadzenia żywotnikiem znalazły się w rejonie potencjalnego osuwiska

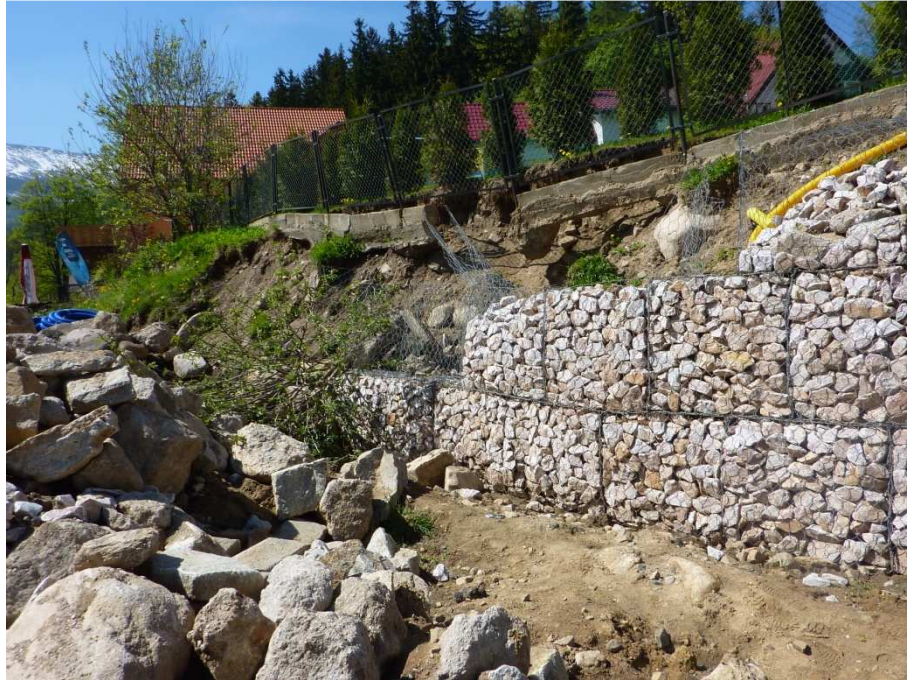
Fot.10 Osuwisko skarpy ziemnej w końcowej , niskiej części konstrukcji. Część ogrodzenia metalowego na ławie betonowej uległa zniszczeniu. Istnieje zagrożenie zawalenia się dalszej części ogrodzenia przedszkola.

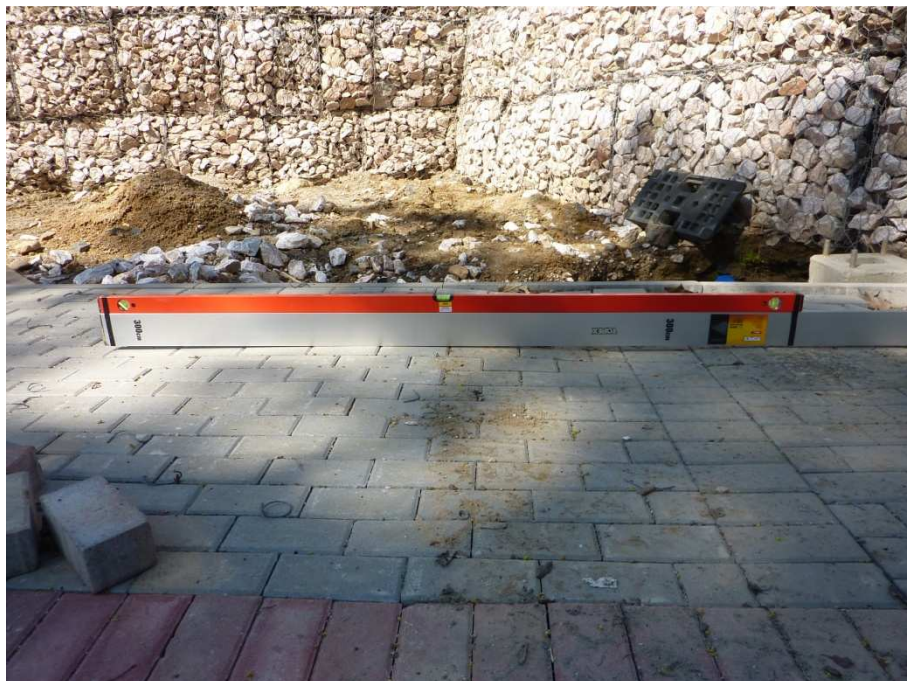
Fot.11 Pomiar równości podłużnej wykonanej nawierzchni chodnika

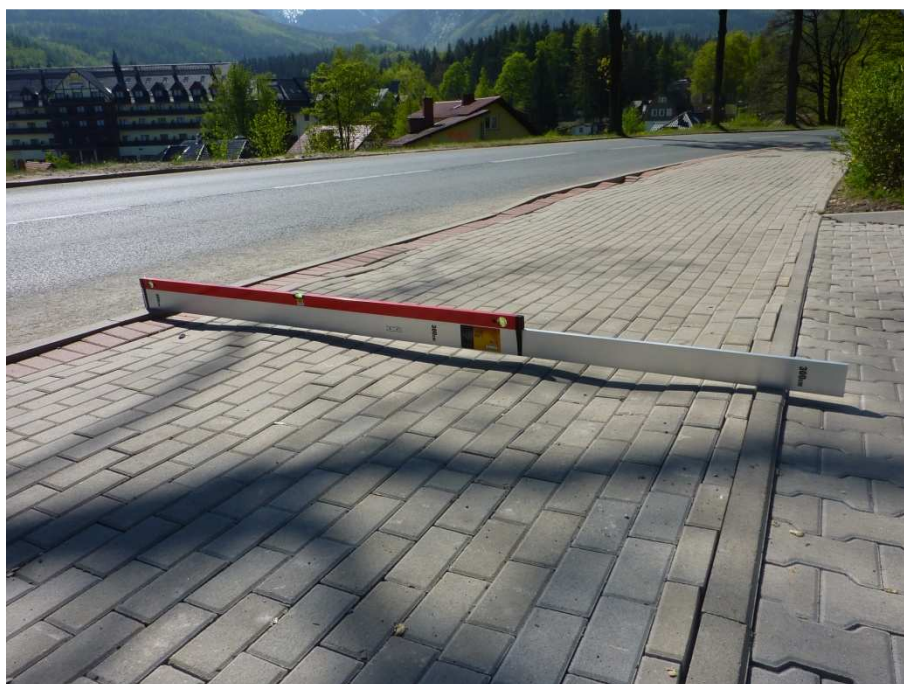
Fot.12. Pomiar równości poprzecznej ułożenia chodnika. Nawierzchnia chodnika ułożona poniżej górnej linii krawężnika drogowego.

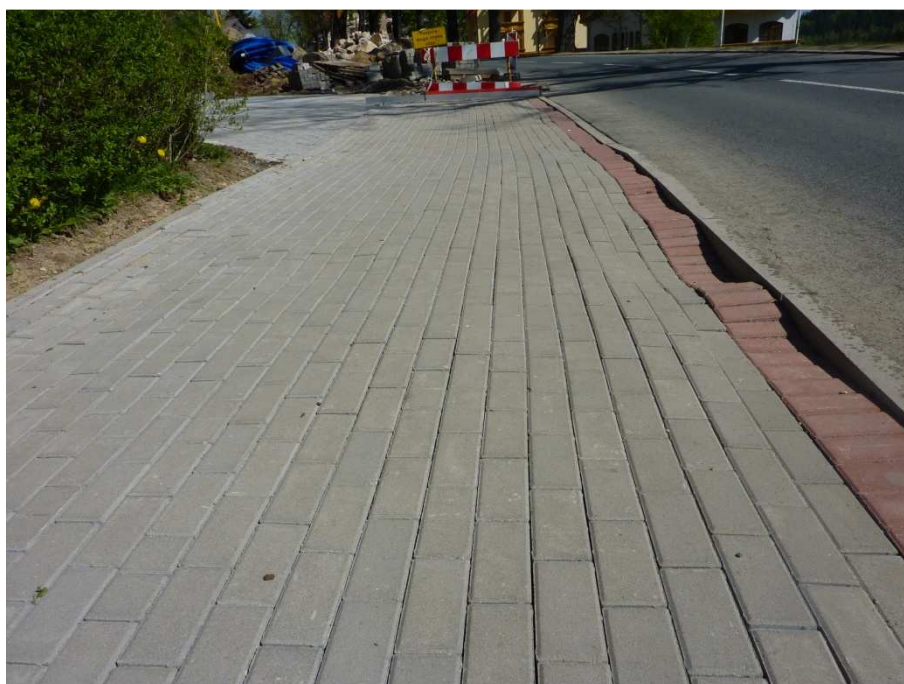
Fot.13 Nawierzchnia chodnika. Głębokość sfalowań dochodzi do 9 cm

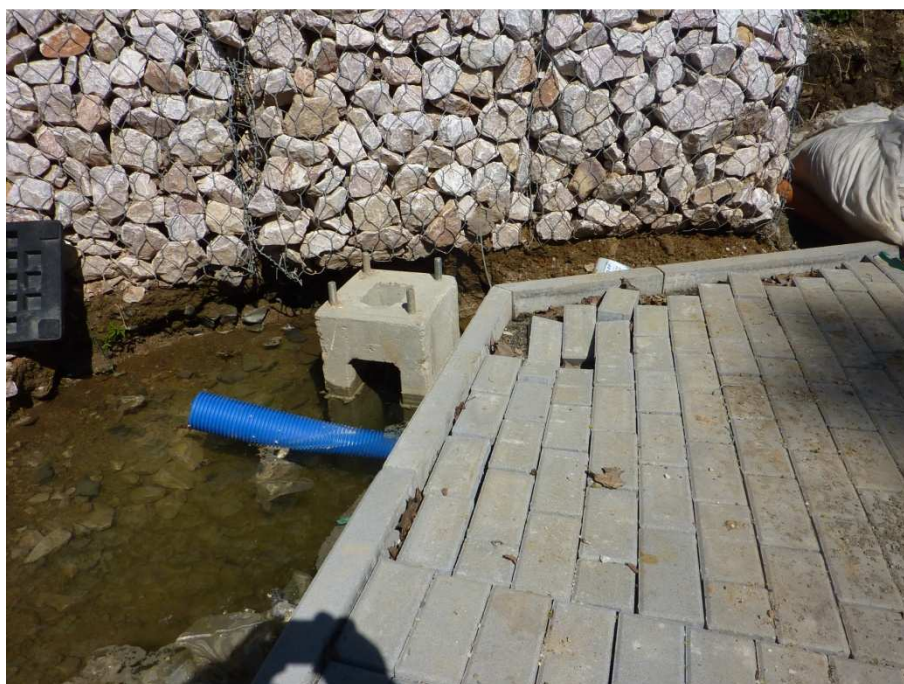
Fot.14 Wady ułożenia wzoru nawierzchni chodnika.

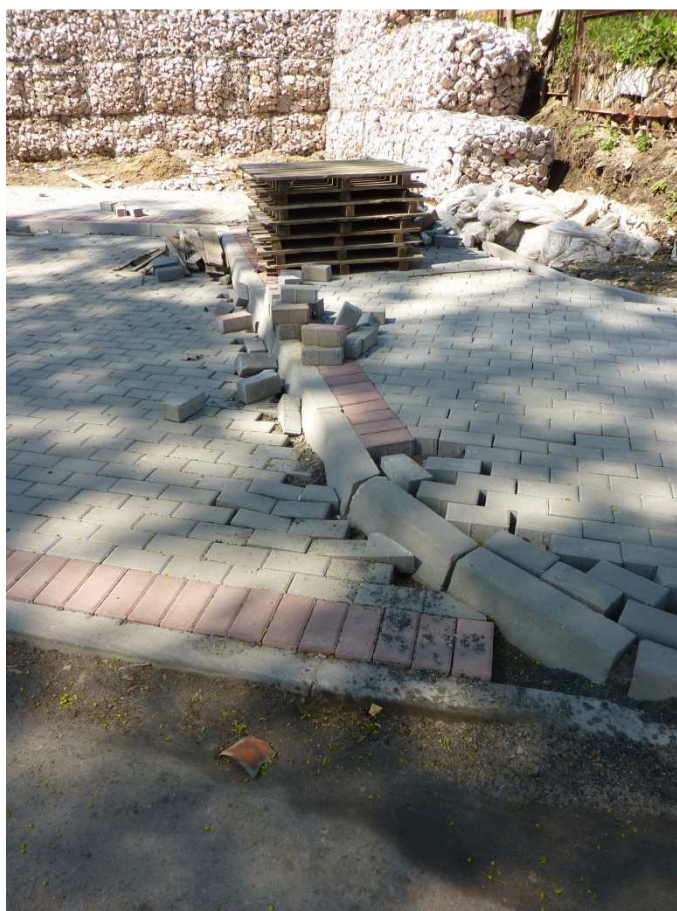
Fot.15 Miejsce połączenia chodnika z parkingiem. Krawężnik ułożony bez docinania

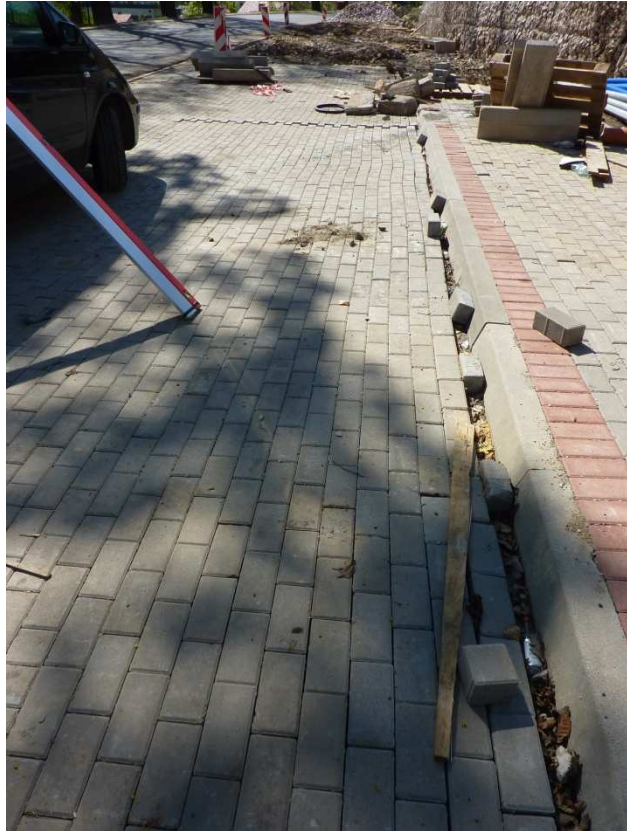
Fot.16 Nawierzchnia parkingu. Wady ułożenia kostki- brak liniowości oraz równoległości w stosunku do krawężnika

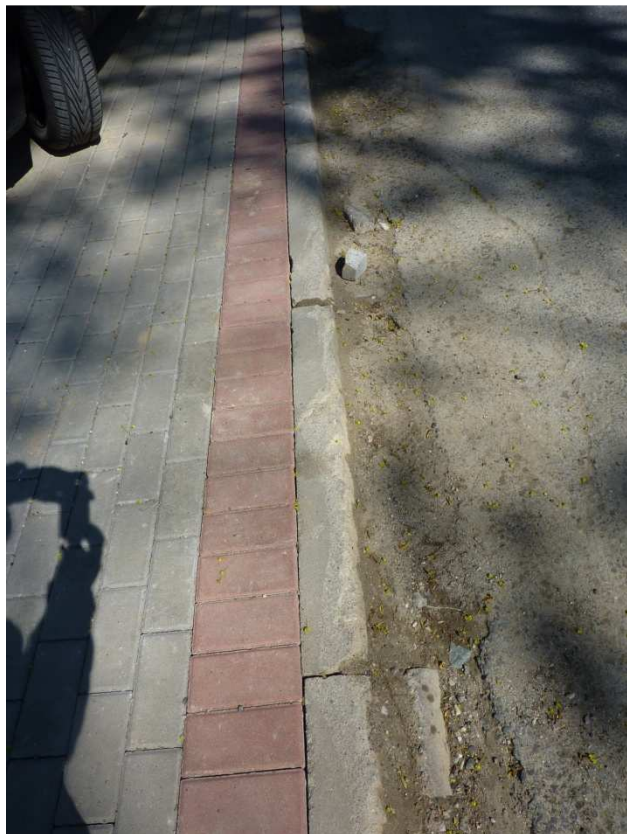
Fot.17 Uszkodzenia mechaniczne krawężnika w rejonie parkingu

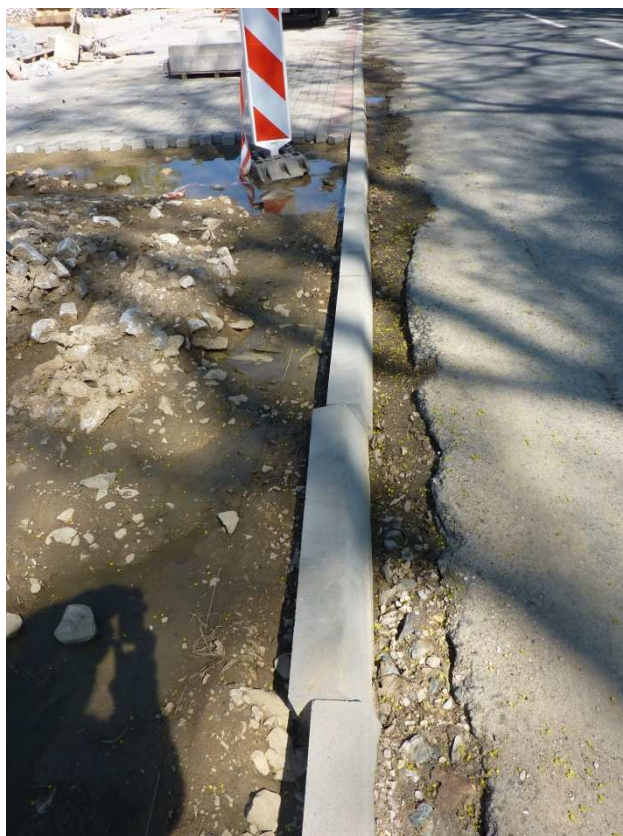
Fot.18 Brak liniowości ułożenia krawężnika, lokalne deformacje.

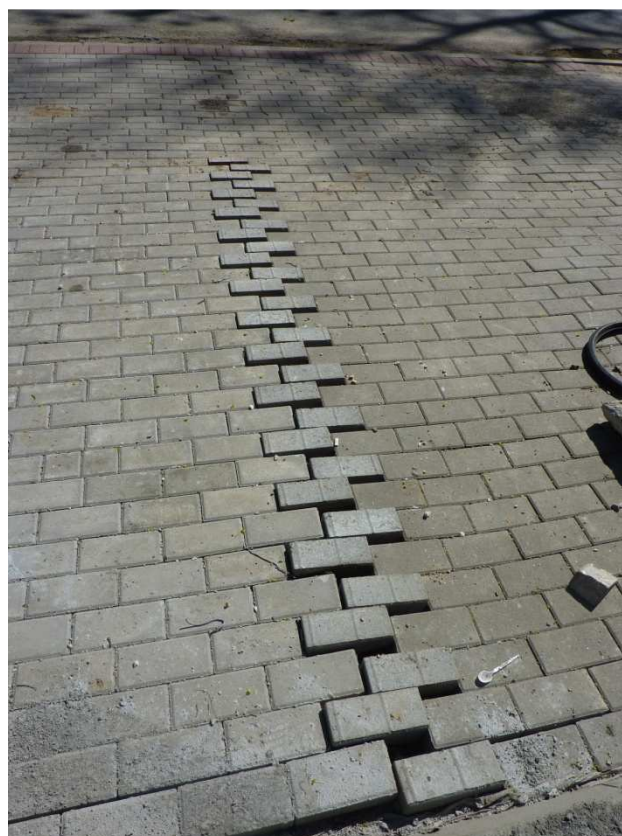
Fot.19 Nawierzchnia parkingu. Błąd wzoru ułożenia
