EKSPERTYZA TECHNICZNA

Mur oporowy wzdłuż potoku Skałka i ulicy Sikorskiego w Karpaczu

EKSPERTYZA TECHNICZNA MURU OPOROWEGO WZDŁUŻ POTOKU SKAŁKA I ULICY SIKORSKIEGO W KARPACZU

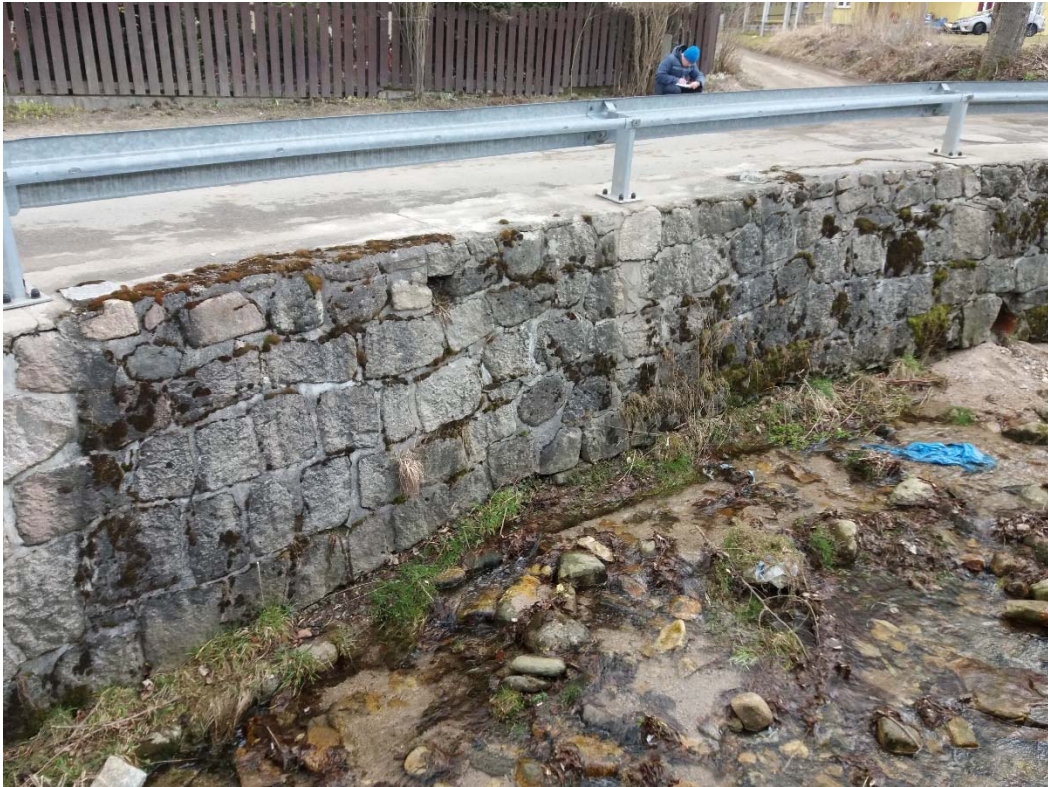
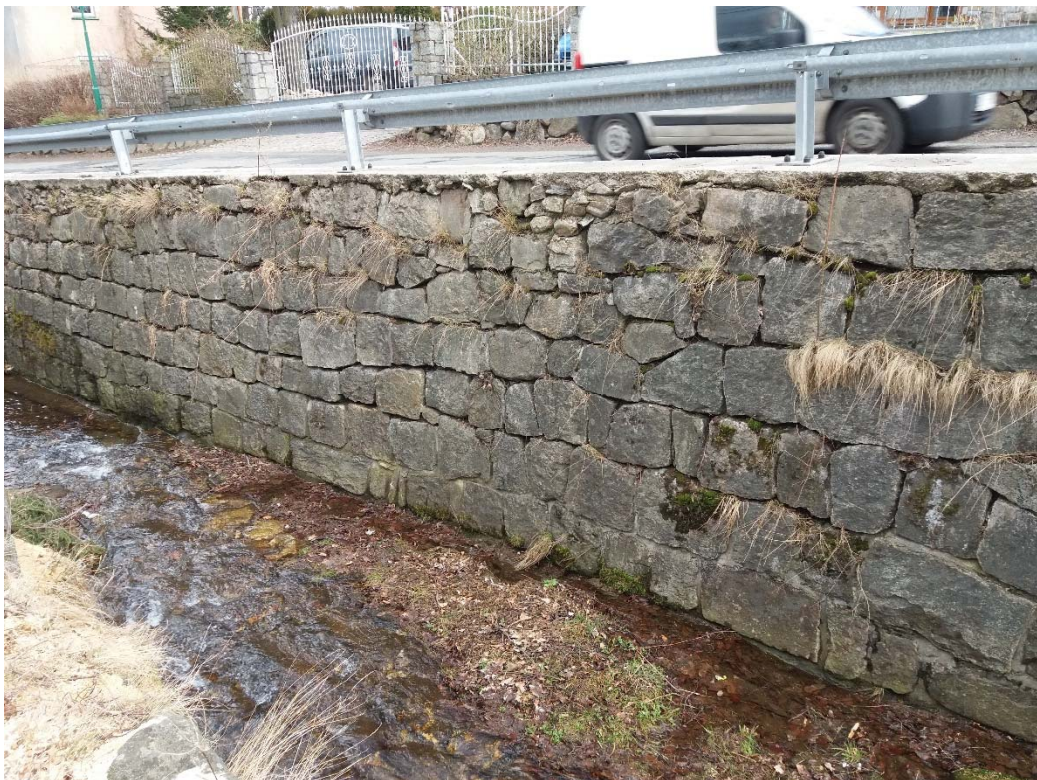
Na całym analizowanym odcinku obu murów stwierdza się znaczny ubytek spoin. Na dwóch krótkich odcinkach muru zniszczona jest odsadzka ławy fundamentowej. Dodatkowo zniszczone jest zwieńczenie muru, zwłaszcza od strony ulicy, prawdopodobnie na skutek utrzymania zimowego ulicy.

Zdjęcie nr 1 – ubytki w spoinach muru.

Zdjęcie nr 2 – ubytki w spoinach muru.

- Na rysunku nr 1 pokazano dwa odcinki muru podlegającego remontowi. W zakres remontu wchodzi wykonanie spoinowania całej powierzchni muru zaprawą cementową po uprzednim oczyszczeniu spoin i uzupełnieniu ubytków. Dodatkowo na dwóch odcinkach występuje spory ubytek w fundamencie muru. Tutaj należy wykonać uzupełnienie fundamentu z betonu C20/25 zgodnie z rysunkiem nr 2. Należy też naprawić pozostałe drobne ubytki stwierdzone w trakcie prac remontowych.

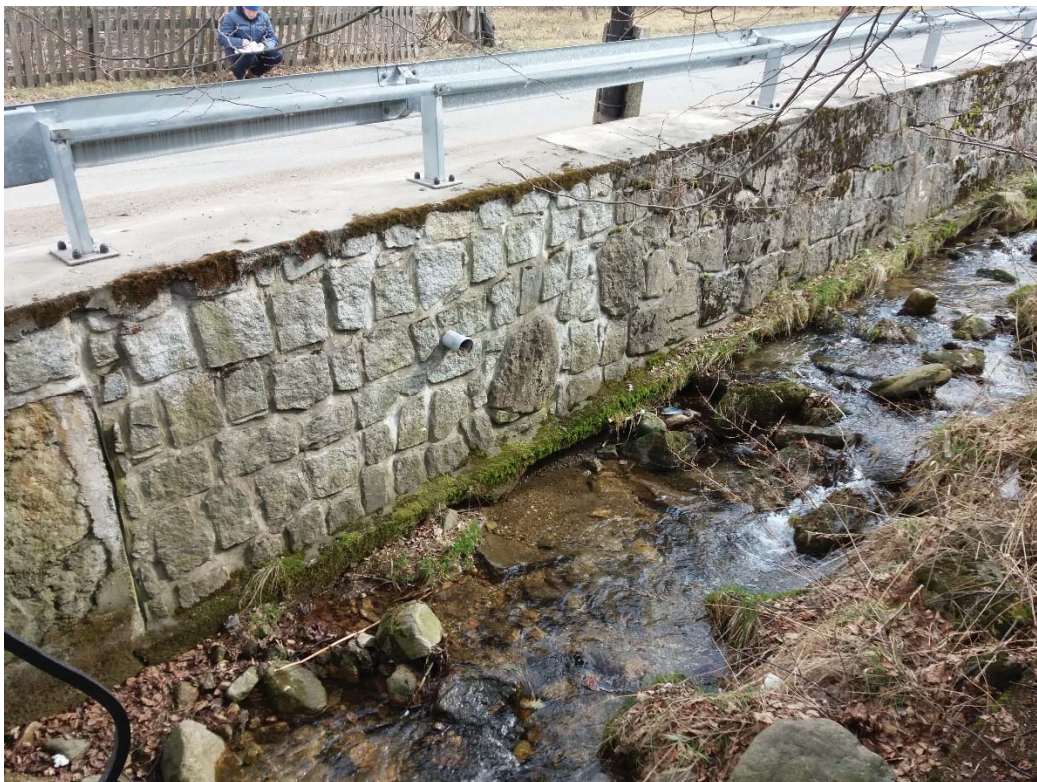
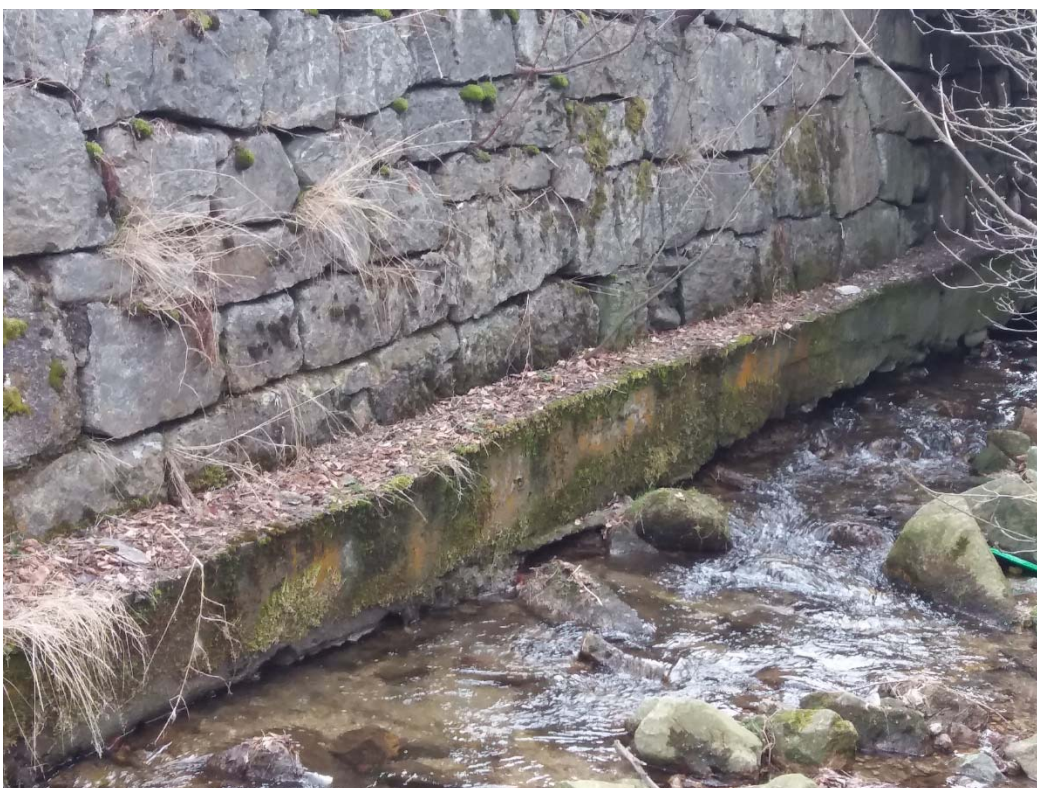
Zdjęcie nr 3 – zniszczony fragment fundamentu muru.

Zdjęcie nr 4 – zniszczony fragment fundamentu muru.

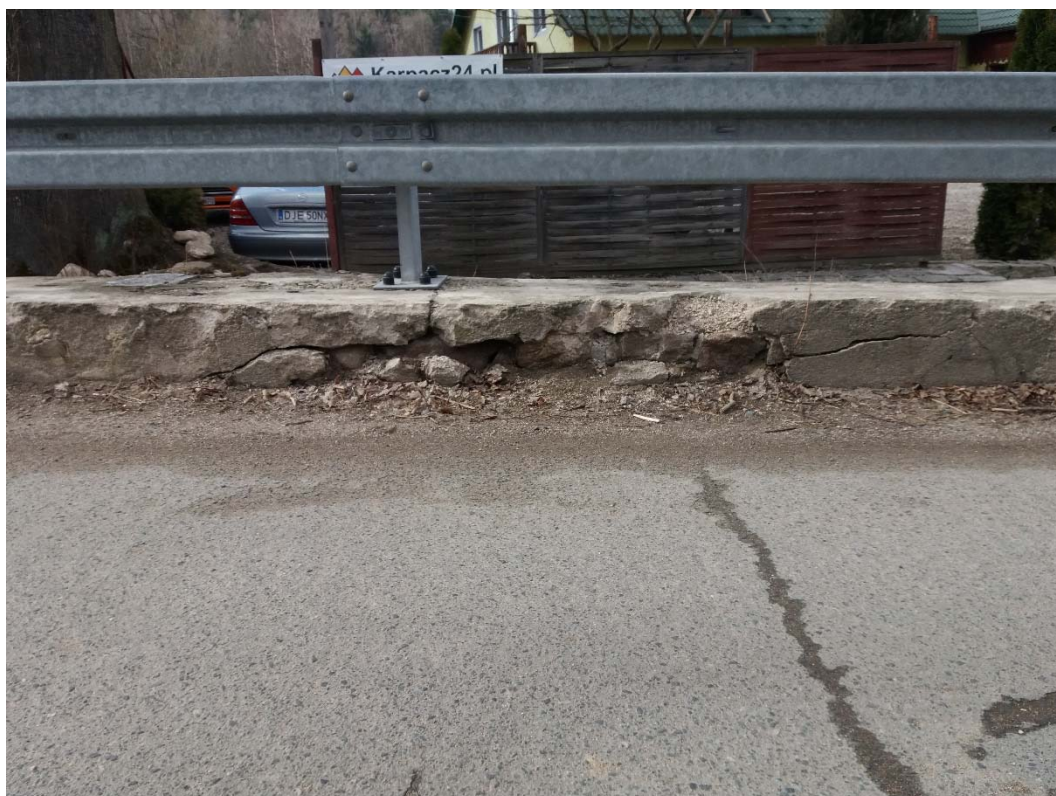
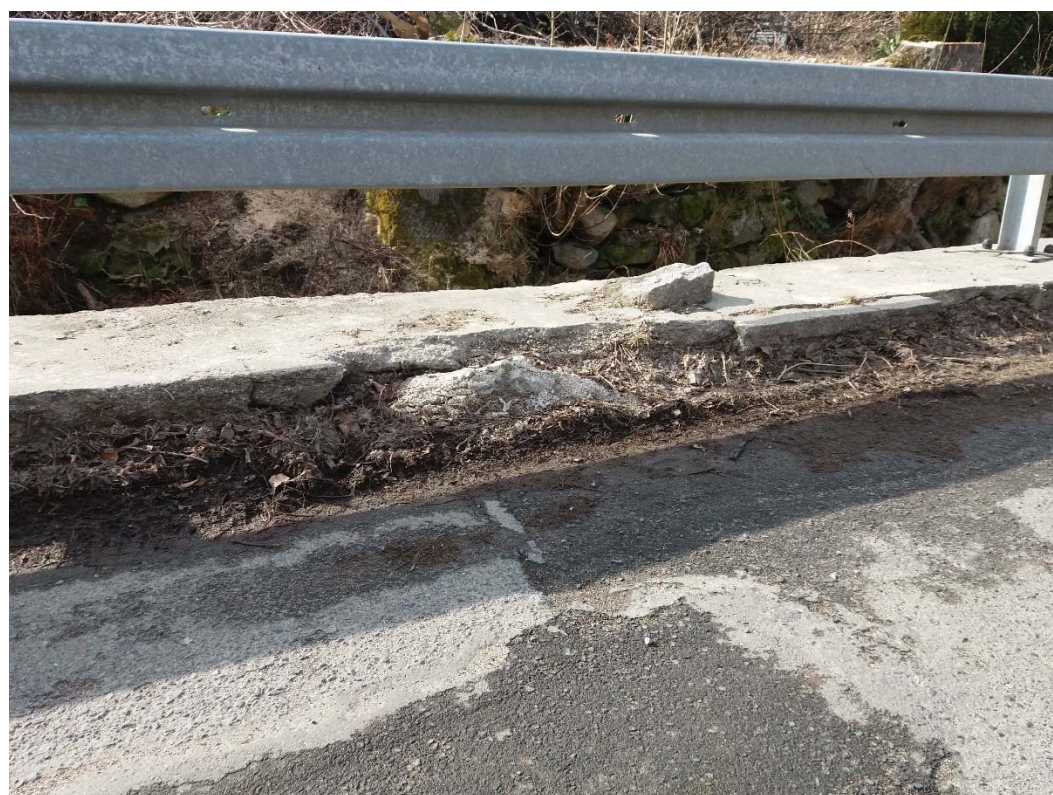
Zdjęcie nr 5 – zniszczone zwieńczenie muru.

Zdjęcie nr 6 – zniszczone zwieńczenie muru.

- Bariery istniejące montowane na murze należy zdemontować. Na większości odcinków muru bezpośrednio przy nim należy ustawić krawężnik betonowy na ławie betonowej (zachowując jednocześnie planowaną geometrię drogi w planie). Następnie należy wykonać żelbetowe zwieńczenie muru zgodnie z rysunkiem nr 3 branży drogowej. Lokalnie wykonanie zwieńczenia będzie wymagało rozebrania pierwszej warstwy kamienia. Na tak wykonanym zwieńczeniu należy ustawić zdemontowaną wcześniej barierę energochłonną. Elementy, które uległy zniszczeniu w trakcie demontażu należy wymienić na nowe. Na szerokości zwieńczenia należy ułożyć izolację wierzchnią z żywicy poliuretanowej. Należy zachować wszystkie przerwy w barierze przeznaczone na zjazdy i dojścia. Zakończenia barier należy wykonać jak w stanie istniejącym (tzw. nasadki kuliste).
