<p>Wszystkie prawa zastrzeżone. Rysunek ten podlega ochronie prawnej zgodnie z przepisami Ustawy z dnia 04.02.1994, o Prawie autorskim i prawach pokrewnych oraz Wykazanych w tym Rysunku oraz zapisach autorstwa rysunku oraz jego wykończenia.</p>		<p>USŁUGI PROJEKTOWE KORZENIOWSKI ul. Matejki 16 58-540 KARPACZ tel. (75) 761-81-07</p>	
<p>OBIEKT Remont sali gimnastycznej przy Szkole Podstawowej w Karpaczu ul. Konstytucji 3 Maja 48a, 58-540 Karpacz</p>	<p>PROJEKTANT Mgr Inż. Przemysław Oleński</p>	<p>UPRAWNIENIA 989/82</p>	<p>PODPIIS</p>
<p>INWESTOR Gmina Karpacz ul. Konstytucji 3 Maja 58 58-540 Karpacz</p>	<p>OPRACOWAŁ Inż. Tomasz Korzeniowski</p>	<p>RYSOWAŁ Drenaż opaskowy</p>	<p>SKALA 1:100 DATA Kwiecień 2010 NR RYS 154</p>

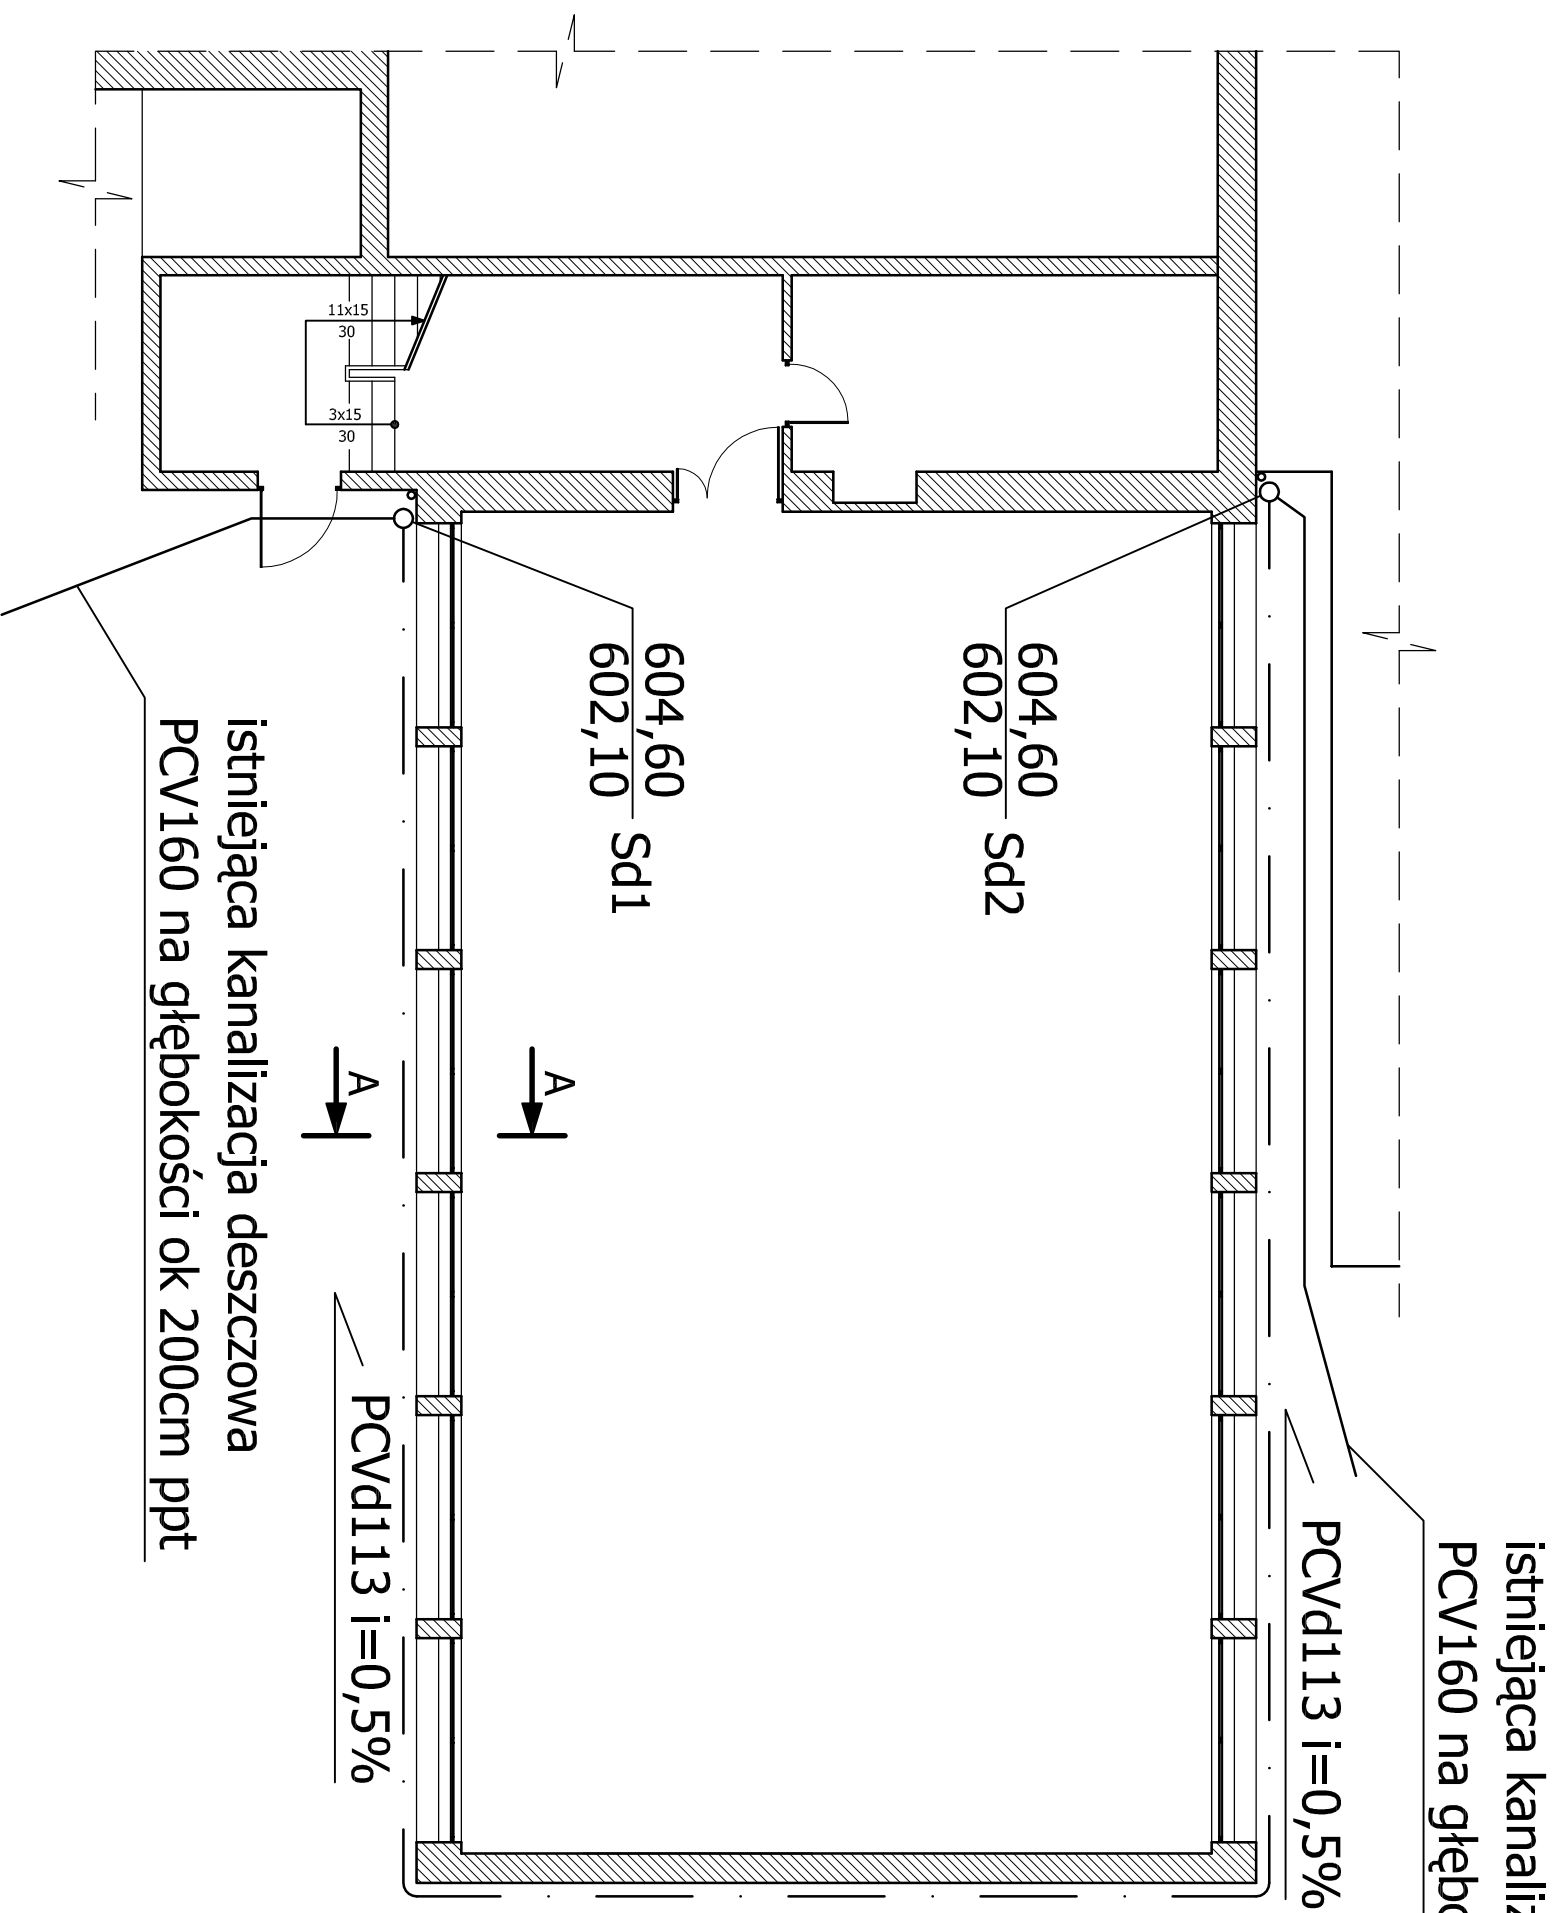
istniejąca kanalizacja deszczowa
PCV160 na głębokości ok 200cm ppt

PCVd113 $i=0,5\%$

604,60
602,10 Sd2

604,60
602,10 Sd1

Sd1, Sd2 - studzienki kontrolne Dn250
